# DIE KIRCHEN VON TAMINS

Die Ergebnisse der archäologischen Untersuchungen  
in der evangelisch-reformierten Kirche

Herausgeber  
Amt für Kultur  
Archäologischer Dienst Graubünden (ADG)

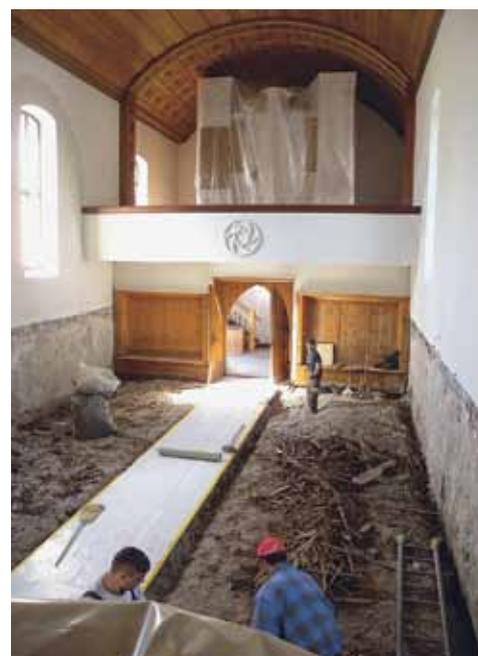
**Abb. 4:** Tamins, evangelisch-reformierte Kirche. Renovation 2010/11. Die Bänke, der Holzboden und das Täfer an der Nord- und Südwand des Kirchenschiffes sind ausgebaut. Blick gegen Westen.

Als erste bauliche Massnahmen wurden im Schiff und im Chor die Brusttäfer ausgebaut und die Bänke sowie die darunter liegende hölzerne Bodenkonstruktion, welche Schäden durch Fäulnis aufwies, entfernt (Abb. 4). Der mit Steinplatten ausgelegte Mittelgang wurde nicht abgebaut, da dessen Zustand als gut bewertet wurde. An Grabungsflächen in der Kirche standen damit die Bereiche im Chor und nördlich und südlich des Mittelganges des Schiffes für die archäologischen Untersuchungen zur Verfügung, insgesamt etwa 130 Quadratmeter. Da für den neuen Bodenaufbau mit der Dämmschicht aus Schaumglas (Misapor) und der darauf gesetzten Betonplatte mit einer Mächtigkeit von 40 cm gerechnet wurde (Abb. 6), waren ursprünglich keine tiefer greifenden Abklärungen geplant. Während der Untersuchungen zeigte es sich dann aber, dass zum Verständnis einzelner Befunde und zur Bestimmung von Koten (Bauniveaus, Böden, Mauerfundamente) in einzelnen Zonen unter diese Höhe gegraben werden musste. Nach Abschluss der Grabungen wurden die entsprechenden Sondagen mit Sand aufgefüllt (Abb. 5).

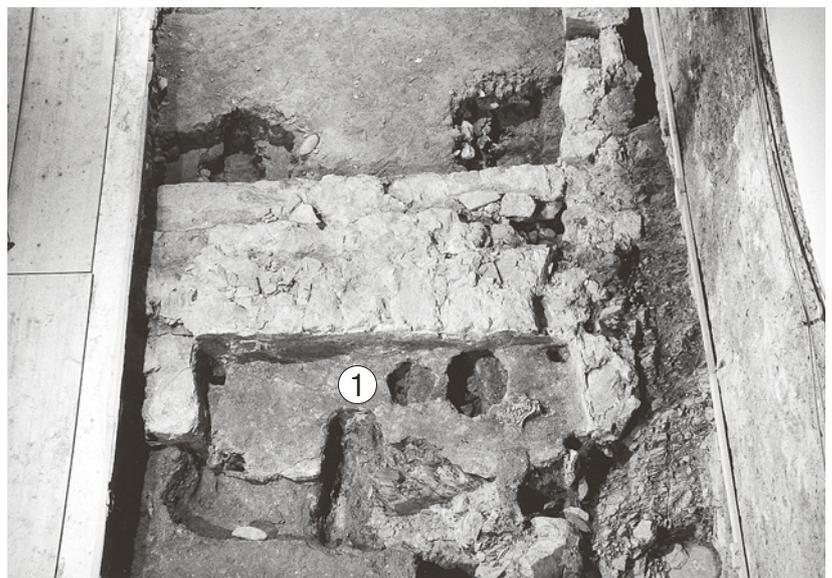
**Abb. 13:** Tamins, evangelisch-reformierte Kirche. Renovation 2010/11. Westmauer (1) von Kirche 3a mit der gemauerten Sitzbank (2) und dem Stiftergrab an der Westseite (3). Blick gegen Osten.

stand ein Mauergerüst mit den Massen 1.7 m mal 0.7 m, das 20 cm tief in die Wand greift (Abb. 12,3). Nachgewiesen sind die Nord- und Südmauer, die 30 cm breit waren. Im Innern war der Mörtelauftrag des Bodens noch erhalten. In den vier Ecken festgestellte Negative von Pfosten erlauben die Rekonstruktion der fehlenden Westmauer des 2.1 Meter langen und 0.8 Meter breiten Anbaus. Die prominente Lage neben dem Eingang, die Masse und die hölzerne Konstruktion im Innern lassen diesen Anbau als Grabraum des Kirchenstifters oder -stifterin erkennen.<sup>8</sup> Die vier, 10 cm dicken Pfosten gehörten zum Katafalk (Gerüst mit Totenlade), auf dem die verstorbene Person gebettet war. Abgedeckt war das Grab vermutlich mit einer Steinplatte. Ein passender Monolith wurde als Abdeckung eines jüngeren Grabes wieder verwendet (Abb. 15). Zum Schutz vor der Witterung ist über der Grabstelle ein Pultdach anzunehmen. Leider war die gemauerte Grabstätte leer; die Gebeine sind vermutlich beim spätgotischen Neubau entnommen und an einen anderen, unbekanntem Ort umgebettet worden.

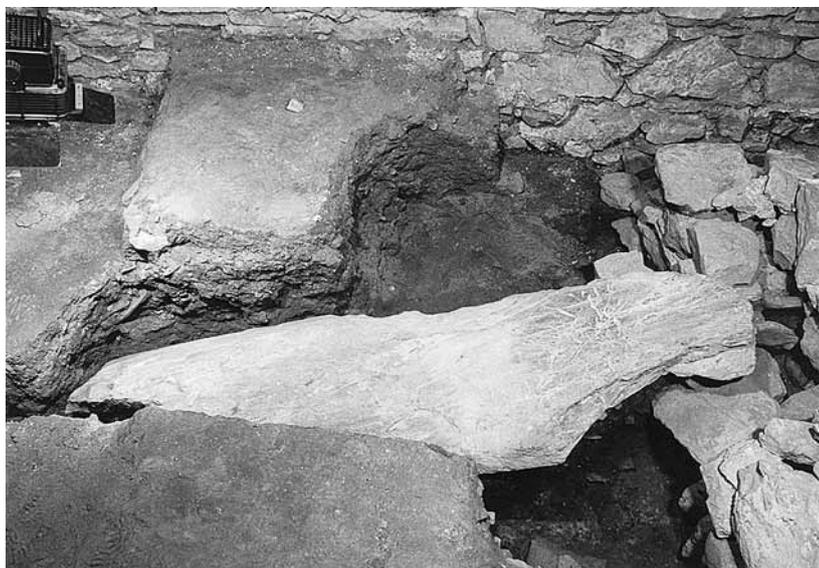
**Abb. 15:** Tamins, evangelisch-reformierte Kirche. Renovation 2010/11. An der Westseite von Kirche 3a ist ein jüngeres Grab mit der Steinplatte abgedeckt worden, die vom Stiftergrab stammen könnte. Blick gegen Osten.

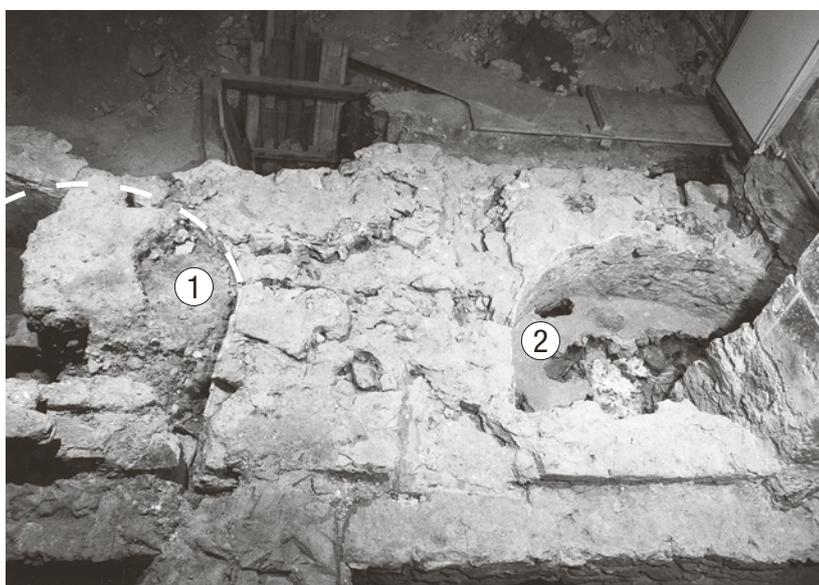
**Abb. 16:** Tamins, evangelisch-reformierte Kirche. Renovation 2010/11. Chorbereich von Kirche 3 mit den beiden Apsiden (1,2). Blick gegen Osten.

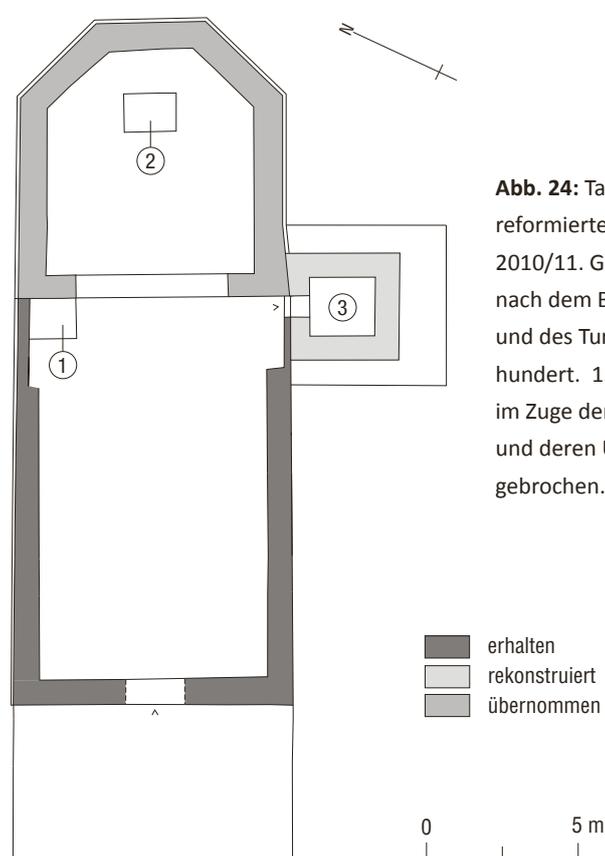
**Abb. 24:** Tamins, evangelisch-reformierte Kirche. Renovation 2010/11. Grundriss der Kirche 4b nach dem Bau des neuen Schiffes und des Turmes (2) im 16. Jahrhundert. 1546 werden die Altäre im Zuge der Reformation entfernt und deren Unterbauten (1,2) abgebrochen. Mst. 1:250.

Das Baudatum des Turmes ist nicht genau zu bestimmen (Abb. 24,3). 1559 steht er

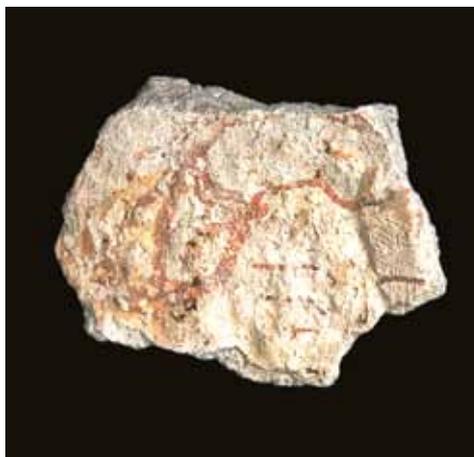
**Abb. 30:** Tamins, evangelisch-reformierte Kirche. Renovation 2010/11. Bemalter Verputz von Kirche 3. Auf dem Verputzfragment ist die Vorzeichnung eines Kopfes zu sehen, für den oberen Rand des linken Auges und die Augenbraue ist die Kalkmalerei noch in Resten erhalten geblieben. Mst. 1:2.

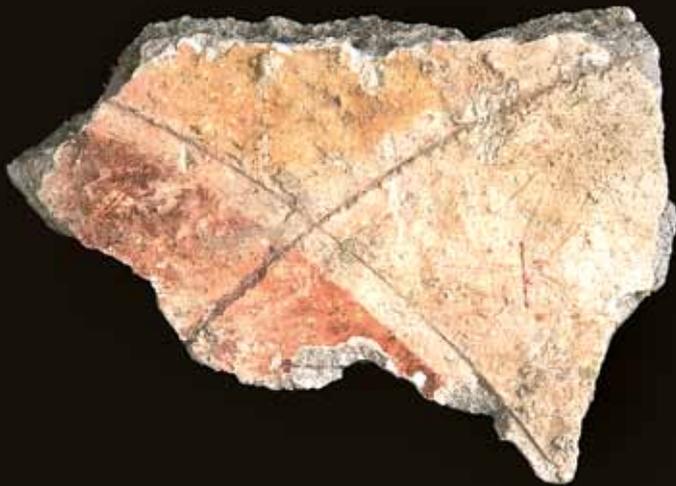
**Abb. 31:** Tamins, evangelisch-reformierte Kirche. Renovation 2010/11.  
Bemalter Verputz von Kirche 3. Malereifragment mit zwei sich kreuzenden  
Zirkelschlägen. Mst. 1:2.

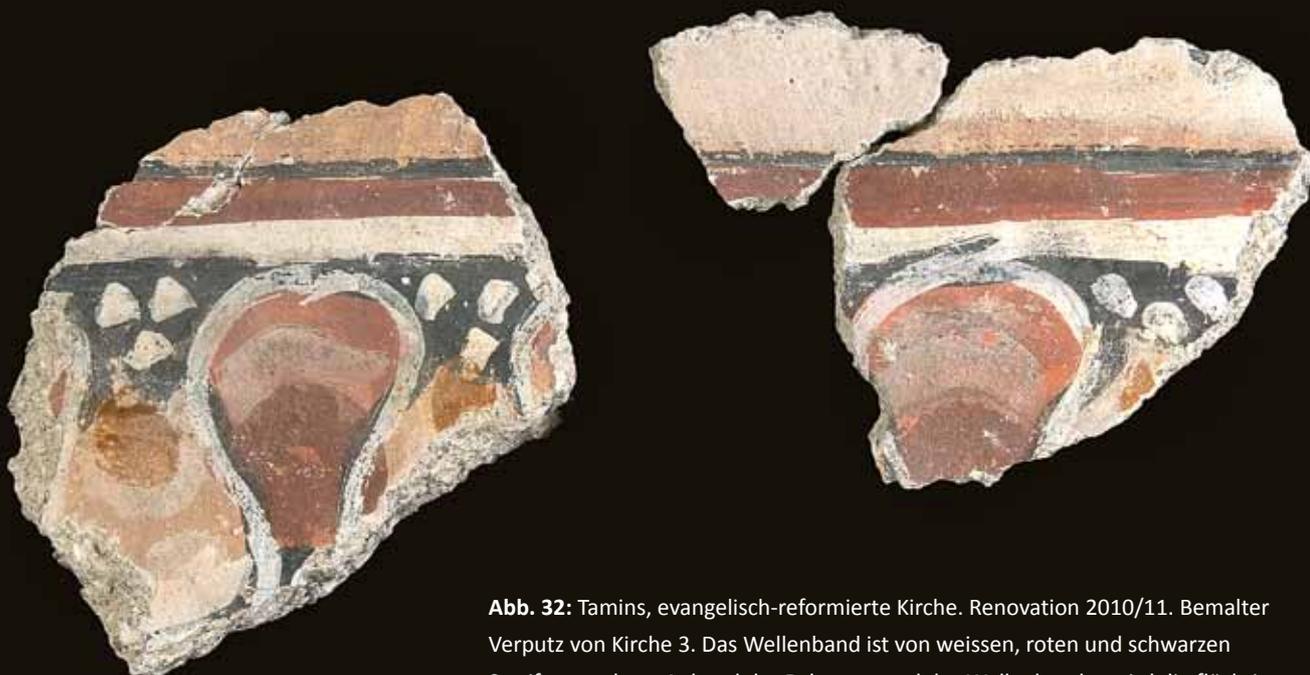
**Abb. 32:** Tamins, evangelisch-reformierte Kirche. Renovation 2010/11. Bemalter Verputz von Kirche 3. Das Wellenband ist von weissen, roten und schwarzen Streifen gerahmt. Anhand der Rahmung und des Wellenbandes wird die flüchtige, schnelle Malweise deutlich. Mst. 1:2.

So liessen sich einige Fragmente zusammenfügen und zeigen dergestalt ein Wellenband auf schwarzem Grund (Abb. 32). Das Band war unten und oben durch waagrechte Streifen in Weiss, Rot und Schwarz gerahmt. Die Rahmung unterteilte vermutlich einst die gesamte Ausmalung in ihre einzelnen Bildzonen und -felder. Das Wellenband selbst ist mit weissem Pinselstrich schwungvoll gemalt, die einzelne Welle mit verschiedenen Rot- oder Orangetönen ausgemalt. Die unterschiedliche Abstufung der Farbtöne erreichte der Maler mithilfe von Lasuren, in diesem Falle durch stark verdünntes Weiss, das über das Rot bzw. Orange gelegt worden war. Zwischen den einzelnen Wellen lagen jeweils drei weisse Punkte. Nebst dem Wellenband konnte an Ornamentalem eine Art Mäander in Rot auf gelbem Grund und mehrere Fragmente mit einem roten Gittermuster auf hellem Kalk beobachtet werden. Eine kronenförmige Blume mit drei Knospen war plastisch ausgeformt, was auf ihre Lage in der Apsis zurückzuführen ist: Auf der Rückseite des Fragmentes war die

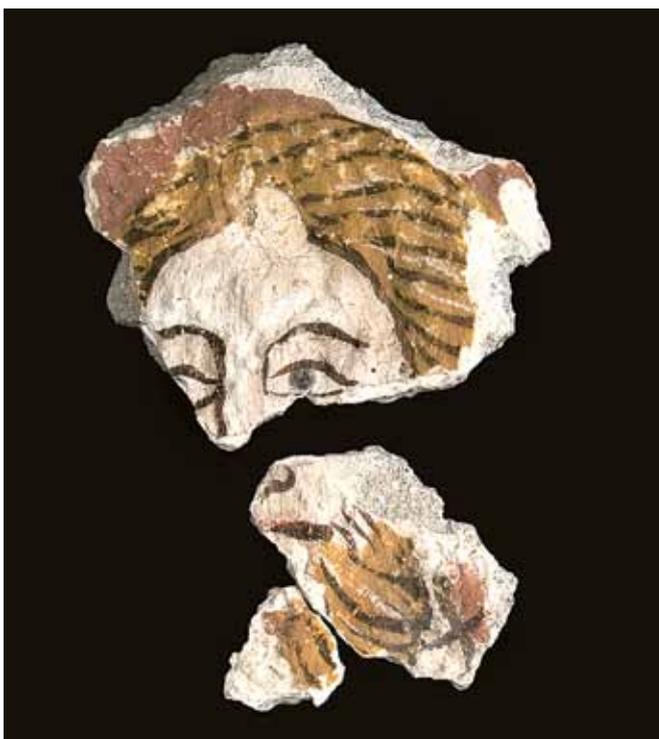
**Abb. 35:** Tamins, evangelisch-reformierte Kirche. Renovation 2010/11. Bemalter Verputz von Kirche 3. Fragmente eines Kopfes. Mst. 1:2.
